INSPECCIÓN DE OBRA PÚBLICA

MUNICIPALIDAD DE CURANILAHUE

INFORME N° 322/2021
28 DE OCTUBRE DE 2021

INFORME FINAL N° 322, DE 2021, SOBRE
INSPECCIÓN A LAS OBRAS DEL
CONTRATO “CONSTRUCCIÓN PMB
ASENTAMIENTO RICARDO LAGOS,
CURANILAHUE, II LLAMADO”

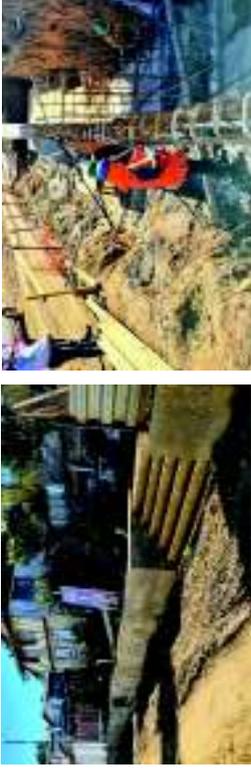
<p>Fotografía N° 1 y 2</p>
<p>Fecha Captura 26-04-2021</p>	<p>Contenido Vista general de la obra</p>

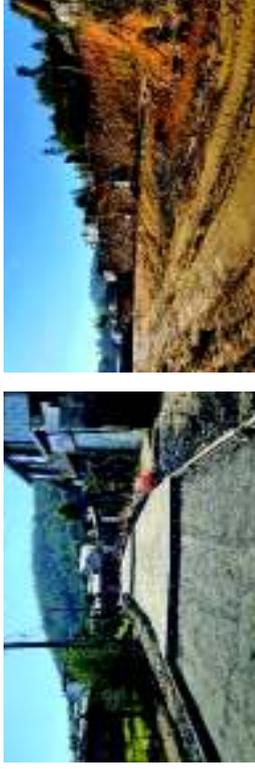
<p>Fotografía N° 3 y 4</p>
<p>Fecha captura 05-05-2021</p>	<p>Contenido Vista interior de la obra</p>

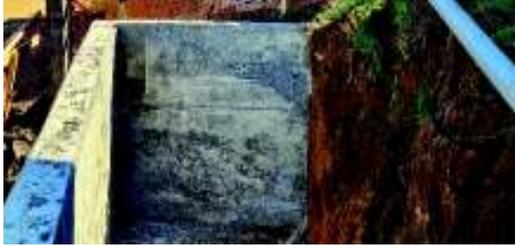
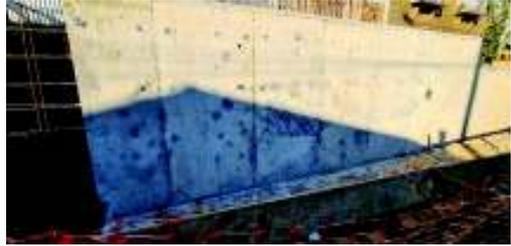
N°	PARTIDA/ ACTIVIDAD/ MATERIA	HALLAZGO	NORMA VULNERADA	RESPALDO
1	III.5 Muros de contención	Se observó la presencia de nidos de piedra en diversos elementos estructurales de la obra. A manera de ejemplo, la situación que se objeta se ilustra en el registro fotográfico que se adjunta.	Esta situación vulnera lo establecido por el numeral 11, letra a) y b), de la Norma Chilena N° 170, de 2016. -Hormigón- requisitos generales; el cual indica que se debe mantener la homogeneidad y evitar la segregación del hormigón, así como también impedir desplazamientos y/o deformaciones de las armaduras. Asimismo, no se dio cumplimiento a la letra f), del numeral 4.6.3 de las especificaciones técnicas de obras civiles que rigen el contrato, que establece que deberá evitarse hacer un vibrado excesivo que provoque segregación en el hormigón.	Anexo N° 3, fotografías N°s 1 y 2.
RESPUESTA DEL SERVICIO		El servicio difiere de lo descrito, indicando que para considerar un nido de piedras como tal, debería tratarse de un defecto mucho más ostensible que el de las imágenes adjuntas en el anexo fotográfico, y que tendría que afectar la resistencia de la estructura de hormigón armado y el propósito para la cual fue diseñada, como se ilustra en la imagen que acompaña a su respuesta. Sin perjuicio de lo anterior, indica que se evitará que este tipo de anomalías se repita y exigirán al contratista la corrección de estas situaciones en la obra.

Fotografía N°	1	Fotografía N°	2
Fecha Captura	26-04-2021	Fecha Captura	05-05-2021
Ubicación	Muros de contención	Ubicación	Muros de contención
Contenido	Nidos en hormigones	Contenido	Nidos en hormigones

CONCLUSIÓN		Al respecto, cabe aclarar que no se ha cuestionado la resistencia estructural de los elementos, sino el incumplimiento de las disposiciones técnicas establecidas en el contrato, en orden a evitar la segregación del hormigón, defecto respecto del cual esa municipalidad solo se limita a informar acciones a futuro para corregirlo, las cuales no se han concretado, lo que impide subsanar esta observación, debiendo mantenerse (MC). En consecuencia, esa entidad debe acreditar documental y gráficamente la corrección de esta deficiencia presente en las estructuras de hormigón, a fin de dar cumplimiento a las especificaciones técnicas del proyecto y la normativa que regula esta materia, a través del Sistema de Seguimiento y Apoyo CGR, con la validación de la Unidad de Control Interno del Municipio, en un plazo no mayor de 90 días hábiles, contado desde la recepción del presente informe.

N° DE OBSERVACIÓN Y ACÁPITE	MATERIA DE LA OBSERVACIÓN	NIVEL DE COMPLEJIDAD	REQUERIMIENTO PARA SUBSANAR LA OBSERVACIÓN O VERIFICAR MEDIDAS ADOPTADAS	MEDIDA IMPLEMENTADA Y SU DOCUMENTACIÓN DE RESPALDO	FOLIO O NUMERACIÓN DOCUMENTO DE RESPALDO	OBSERVACIONES Y/O COMENTARIOS DE LA ENTIDAD.
I.1	III.5 Muros de contención	MC	La Municipalidad de Curanilahue, deberá acreditar documental y gráficamente la corrección de las deficiencias detectadas en las estructuras de hormigón, para cumplir con las especificaciones técnicas del proyecto y la normativa que regula esta materia, en el Sistema de Seguimiento y Apoyo CGR, con la validación de la unidad de control interno del servicio en el plazo de 90 días hábiles, contado desde la recepción del presente informe.

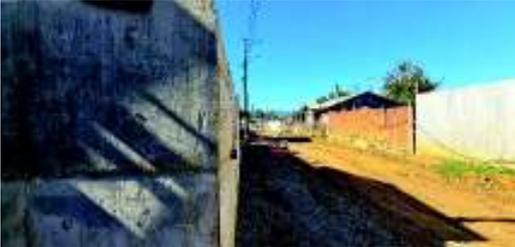
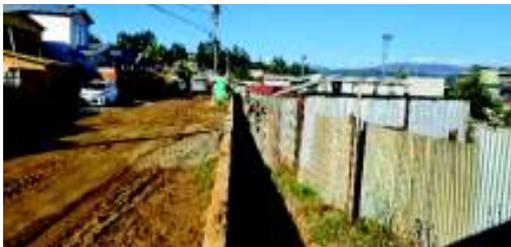
2	III.5 Muros de contención	<p>Se advirtió la existencia de elementos estructurales de hormigón armado que presentan desaplomes y deformaciones que afectan su verticalidad. A manera de ejemplo, esta situación se ilustra en el registro fotográfico que se adjunta.</p>	<p>Lo anterior vulnera lo establecido en el numeral 11, letras a), c) y d), de la indicada norma N° 170, de 2016, en cuanto a mantener la homogeneidad y evitar la segregación del hormigón; conservar las dimensiones y la forma geométrica de los elementos; evitar desplazamiento y/o deformaciones de las armaduras u otros elementos embebidos.</p>	<p>Anexo N° 3, fotografías N°s 3 y 4</p>
RESPUESTA DEL SERVICIO		<p>El servicio responde que un desaplome en una estructura de hormigón se refiere a una patología que afecta la verticalidad del elemento, lo que no ocurre en las situaciones observadas, en las cuales se advirtieron aperturas de moldajes provocando el aumento no uniforme del espesor de la estructura.</p>

Fotografía N°	3	Fotografía N°	4
Fecha Captura	26-04-2021	Fecha Captura	05-05-2021
Ubicación	Muros de contención	Ubicación	Muros de contención
Contenido	Deformaciones en la horizontalidad	Contenido	Deformaciones en la horizontalidad

CONCLUSIÓN		<p>Al respecto, cabe indicar que la observación en comentario dice relación con el incumplimiento de la señalada normativa, según la cual se debe mantener las dimensiones y forma geométrica de los elementos, lo que no aconteció en la situación descrita.</p> <p>Ahora bien atendido que esa entidad no informa acciones tendientes a solucionar las deficiencias observadas, y teniendo en consideración que la apertura de los moldajes ocasiona una deformación en los elementos estructurales, afectando su aplomo, se resuelve mantener esta observación (MC), hasta que esa entidad acredite documental y gráficamente la corrección de estas situaciones en el Sistema de Seguimiento y Apoyo CGR, con la validación de la unidad de control interno del servicio en el plazo de 90 días hábiles, contado desde la recepción del presente informe.</p>		
3	1.6 Arranques Domiciliarios	<p>Del examen del estado de pago N° 15, se verificó el pago de 21 de los 283 arranques considerados en las partidas de carácter unitaria N°s 1.6.1 y 1.6.3, correspondientes a un 5% y 9% respectivamente, en circunstancias que estos ítem no se encontraban materializados en su totalidad, al no ser instalados los medidores, llaves de paso ni las llaves jardín, todos elementos que forman parte de las mencionadas partidas.</p>	<p>Sobre la materia, es preciso indicar que, conforme a la jurisprudencia administrativa de este Organismo de Control, contenida, entre otros, en los dictámenes N°s 25.086 y 48.491, ambos de 2011, el sistema de pago a adoptar en contratos de construcción de obra a suma alzada, como el caso en análisis, supone que el desarrollo de la obra sea susceptible de ser valorizado conforme al detalle de su presupuesto, de lo que se sigue que, si éste contempla partidas de carácter global o unitarias, las mismas sólo pueden, atendida su naturaleza, ser pagadas en la medida que se encuentren completamente ejecutadas, lo que en la especie no ocurrió.</p> <p>Al respecto, cabe destacar que, de acuerdo a lo señalado en el numeral VII de las especificaciones técnicas especiales de agua potable del proyecto en análisis, se desprende que estas partidas contemplan la instalación de un medidor de</p>	<p>Anexo N° 3, fotografías N°s 5 y 6</p>

I.	III.5 Muros de contención	MC	Ese municipio, deberá acreditar documental y gráficamente la corrección de las deficiencias detectadas en las estructuras de hormigón, para cumplir con las especificaciones técnicas del proyecto y la normativa que regula esta materia, en el Sistema de Seguimiento y Apoyo CGR, con la validación de la unidad de control interno del servicio en el plazo de 90 días hábiles, contado desde la recepción del presente informe.

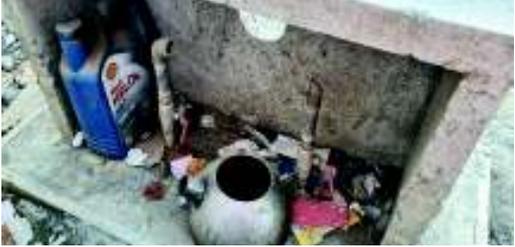
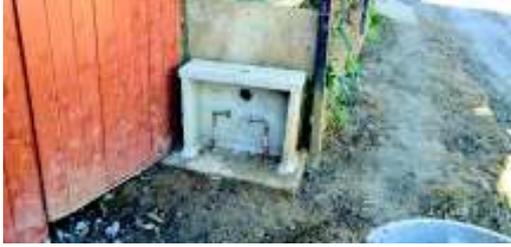
hélíce de 19 milímetros. Además, se incluye llave de paso y llave de jardín tipo Nibsa de ½". Se considera la conexión entre medidor proyectado y viviendas de tal manera que queden conectadas y recepcionadas ante Essbio S.A.
RESPUESTA DEL SERVICIO	<p>La entidad comunal manifiesta que las llaves de paso y los medidores actualmente se encuentran instalados, adjuntando un registro fotográfico que lo acredita, aclarando que la inspección técnica había instruido no colocar en su oportunidad estos últimos elementos, debido a que quedarían expuestos a los robos al no disponer algunas propiedades con un cierre perimetral.</p> <p>En cuanto a las llaves de jardín observadas, expone que solicitará al contratista su instalación según lo indicado en las especificaciones técnicas.</p>		
CONCLUSIÓN	<p>El descargo formulado por el municipio no resulta suficiente para subsanar el cuestionamiento de la especie, por cuanto solo ha sido superado parcialmente, faltando regularizar la situación referida a las llaves de jardín, respecto de la cual solo se limita a informar acciones futuras, las cuales no se han concretado.</p> <p>En consecuencia, se resuelve mantener esta observación (C), hasta que se dé cumplimiento a lo dispuesto en las referidas especificaciones técnicas del proyecto, lo que deberá ser acreditado documentadamente en el Sistema de Seguimiento y Apoyo CGR, en un plazo que no exceda de 60 días hábiles, contado desde la recepción del presente informe.</p>

Fotografía N°	5	Fotografía N°	6
Fecha Captura	26-04-2021	Fecha Captura	26-04-2021
Ubicación	Nichos de medidores	Ubicación	Nichos de medidores
Contenido	Falta de medidor	Contenido	Falta de medidor

N° DE OBSERVACIÓN Y ACÁPITE	MATERIA DE LA OBSERVACIÓN	NIVEL DE COMPLEJIDAD	REQUERIMIENTO PARA SUBSANAR LA OBSERVACIÓN O VERIFICAR MEDIDAS ADOPTADAS	MEDIDA IMPLEMENTADA Y SU DOCUMENTACIÓN DE RESPALDO	FOLIO O NUMERACIÓN DOCUMENTO DE RESPALDO	OBSERVACIONES Y/O COMENTARIOS DE LA ENTIDAD.
I.3	1.6 Arranques Domiciliarios	C	Esa entidad edilicia deberá acreditar documentadamente en el Sistema de Seguimiento y Apoyo CGR, la instalación total de los elementos señalados en las especificaciones técnicas, en un plazo que no exceda de 60 días hábiles, contado desde la recepción del presente informe.

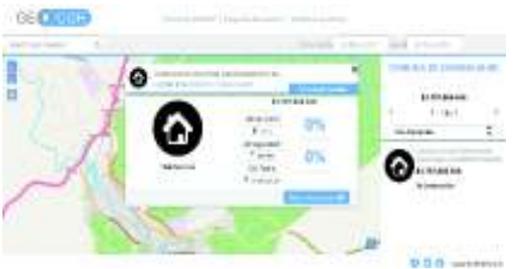
N°	PARTIDA/ACTIVIDAD/MATERIA	HALLAZGO	NORMA VULNERADA	RESPALDO
1	Portal GEO-CGR	Esa municipalidad no ha actualizado la información del contrato en comento, en el portal GEO CGR.	Lo anterior, vulnera lo dispuesto en la resolución exenta N° 1.992, de 1 de junio de 2021, de la Contraloría General de la República, el cual prescribe que los Órganos de la Administración deberán actualizar, al menos mensualmente, dentro de los diez primeros días del mes, la información relativa a sus obras registradas, en cuanto a sus estados de avance, modificaciones y otros aspectos relevantes.	Anexo N° 2, fotografías N°s 7 y 8.
RESPUESTA DEL SERVICIO	El municipio responde que actualizó la información del contrato en comento en el portal GEO CGR, dando cumplimiento a la resolución exenta N° 1.992, de 1 de junio de 2021, de la Contraloría General de la República.

Fotografía N°	7	Fotografía N°	8
Fecha Captura	07-05-2021	Fecha Captura	07-05-2021
Ubicación	Portal GEO-CGR	Ubicación	Portal GEO-CGR
Contenido	Falta de actualización GEO-CGR	Contenido	Falta de actualización GEO-CGR

CONCLUSIÓN	En consideración de que la entidad edilicia regularizó la situación observada, se resuelva darla por subsanada.	
2	Se estableció que la inspección técnica de la obra no ha deducido de los estados de pago N ^{os} 1, 2, 3 y 4, la retención mensual por concepto del anticipo otorgado a la empresa, sin que esta omisión haya sido regularizada en los siguientes estados de pago cursados durante el desarrollo de la obra.	Los hechos descritos contravienen el procedimiento que impone sobre la materia la letra b), del artículo 10, de las Bases Administrativas Especiales, según el cual la municipalidad descontará de cada uno de los estados de pago que se paguen conforme al avance de la obra, en la misma proporción que signifique el monto del anticipo en el costo total del proyecto, hasta completar el monto total del anticipo entregado. En caso de no alcanzar a cancelar el total del anticipo hasta el penúltimo estado de pago se descontará el saldo en el último estado de pago.
